Merkblatt TK 001

**Korrosionsschutz von Stahlbauteilen
bei Balkonen und Terrassen
im Zusammenhang mit Plattenböden**

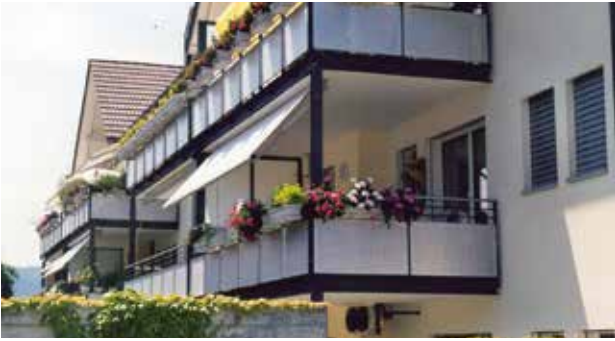
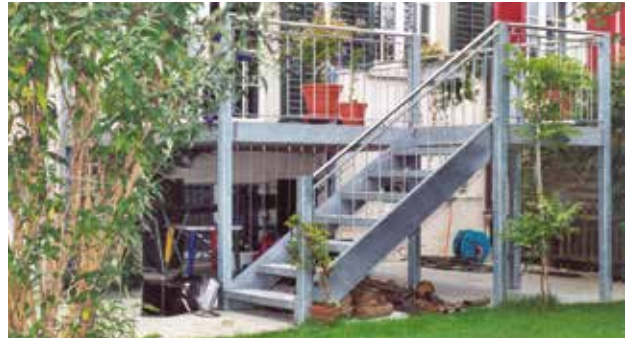
Häufige Korrosionsschäden an Stahlbauteilen von Balkonen, Terrassen und Aussentreppen treten typischerweise in Zusammenhang mit Plattenböden auf (Abb. 1).

1, 2
Auswahl betroffener Objekte: Balkone und Aussentreppen

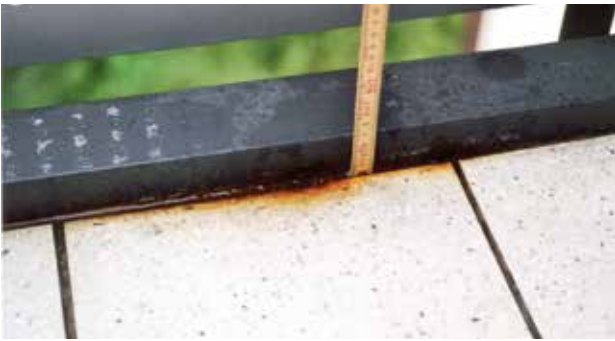
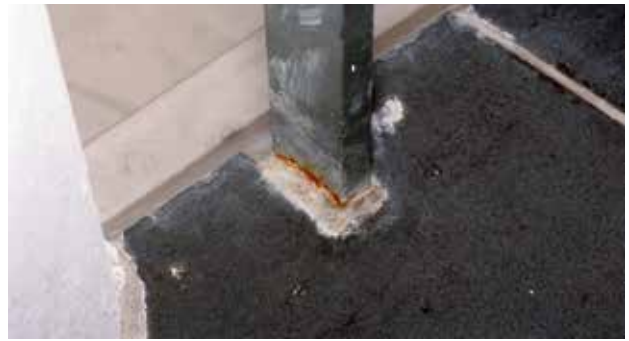
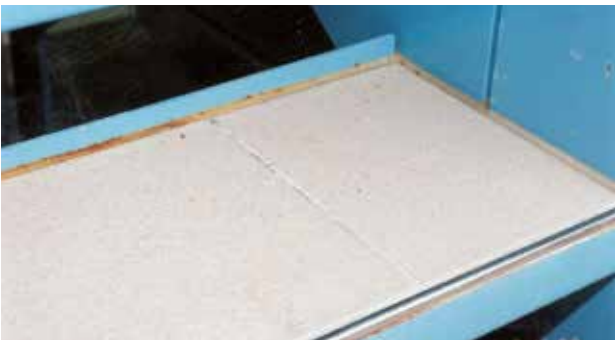
Von Korrosionserscheinungen betroffen sind ausschliesslich die Bereiche der Stahlkonstruktionen, welche in direktem Kontakt mit dem Plattenboden stehen. Zum Einen sind dies Rahmenkonstruktionen und Geländerpfosten von Balkonen und Terrassen, zum andern Trittwannen und -wangen von Aussentreppen (Abb. 3–5).

5
Betroffene Konstruktionselemente: Rahmenkonstruktion Balkon, Geländerpfosten Balkon und Trittwannen Aussentreppe

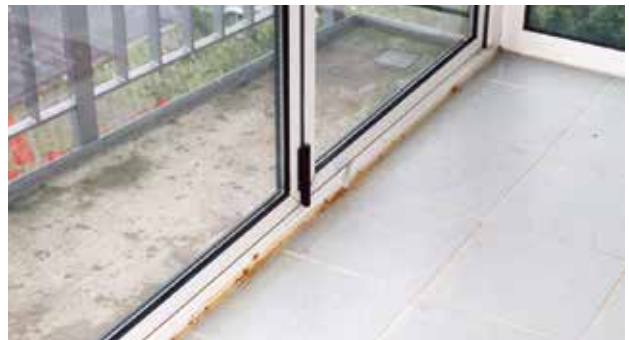
6

Einzelfälle von Rahmenprofilen im Falle von Balkonverglasungen sind ebenfalls bekannt (Abb. 6).

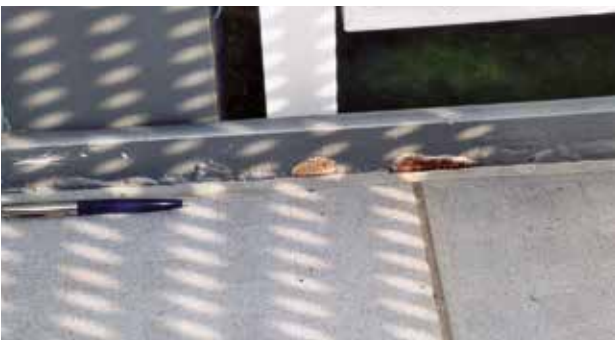
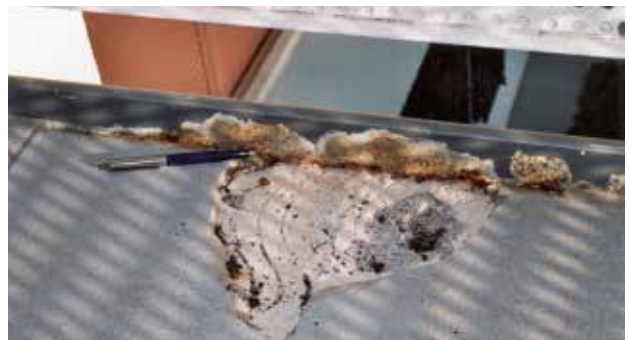
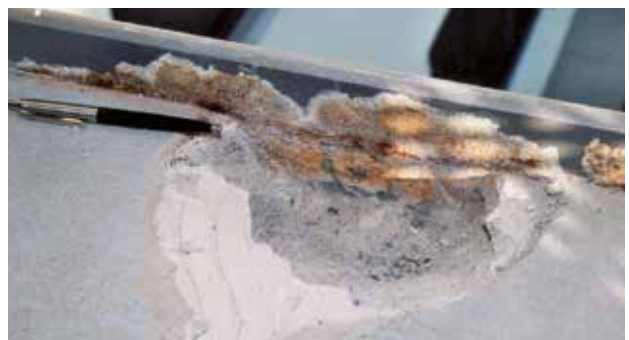
7, 8, 9
Schadensbilder: Originalzustand, nach Entfernung der Bodenplatten, nach Entfernung des gesamten Bodenaufbaus bis OK Beton

Nach Entfernung der Platten bei Balkonen und Aussentreppen kommt in aller Regel ein feuchter bis durchnässter Untergrund von mürber Konsistenz zum Vorschein. Diese Situation allein – nasser oder feuchter Zement im Kontakt mit der Stahlkonstruktion – ist für die applizierten Korrosionsschutzsysteme als äusserst kritisch einzustufen.

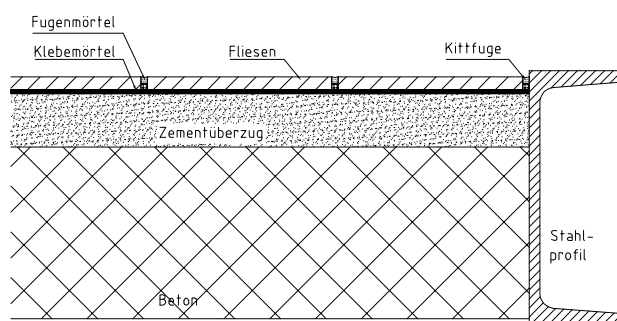
Skizze 4

Im Falle der untersuchten Balkone sieht der Bodenaufbau über dem Konstruktionsbeton typischerweise wie folgt aus (Skizze 4): Auf den Überzug bzw. die Ausgleichsschicht auf Zementbasis werden die Fliesen mittels kunststoffvergüteter Zementmörtel verklebt und mit Mörtel ausgefugt. Der Anschluss der Bodenplatten an die Stahlkonstruktion wird auf der Oberfläche mittels Kitt ausgefugt; es werden in aller Regel dauerelastische, neutral vernetzende Produkte auf Siliconbasis verwendet. Bei den Aussentreppen mit Stahlwangen und -wannen ist der Aufbau identisch.

In den allermeisten Fällen ist im Aufbau des Plattenbodens keine spezielle Abdichtungsschicht eingebaut, oder die Anschlüsse einer vorhandenen Abdichtung an die Stahlkonstruktion fehlt.

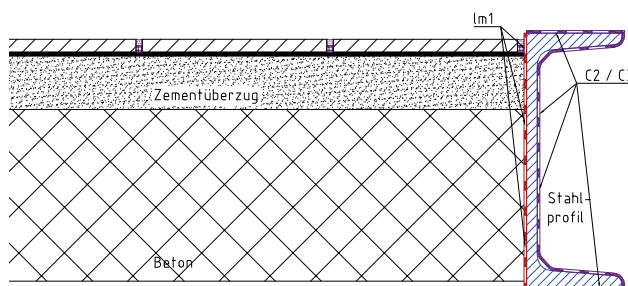
Skizze 5

Was die Sichtflächen der Stahlbauteile betrifft, erfolgte der Korrosionsschutz somit in aller Regel gemäss der aktuellen Norm. Skizze 5: Aufbau und Ausführung Korrosionsschutz, Korrosionsbeanspruchung gemäss EN ISO 12944² In Sachen organischer Korrosionsschutz besteht an den untersuchten Bauwerken das Problem darin, dass die Deckanstriche in jedem Fall und die Grundierung in einigen Fällen bauseitig und somit gerade im problematischen Anschlussbereich zum Plattenboden nicht vollflächig appliziert werden (Skizze 5).
